## بررسی عوامل مهم و مؤثر بر فرسایش خاک و رسوب‌زایی رودخانه شیرین‌دره با بهره‌گیری از رویکردهای سنجش از دور و GIS

هدف از انجام پژوهش حاضر، به‌کارگیری و تبیین کاربرد و اهمیت تصاویر چندزمانه (تکرار زمانی) ماهواره‌ای لندست در بارزسازی تغییرات حریم (بستر و کرانه‌ها) رودخانه شیرین‌دره به منظور ارزیابی تغییرات مورفولوژی رودخانه بوده است. ارزیابی میزان توسعه بستر عمومی و فعال، نوع رودخانه و تغییر شکل‌های رود طی سال‌های ۱۹۹۵ تا ۲۰۱۹ در پنج دوره ارزیابی شامل ۱۹۹۵ تا ۲۰۰۵ (دوره اول)، ۲۰۰۵ تا ۲۰۱۰ (دوره دوم)، ۲۰۱۰ تا ۲۰۱۵ (دوره سوم)، ۲۰۱۵ تا ۲۰۱۷ (دوره چهارم) و ۲۰۱۷ تا ۲۰۱۹ (دوره پنجم) شده است. از مدل‌های تعیین فرسایش‌پذیری تجربی EPM و MPSIAC برای برآورد تغییرات رودخانه استفاده شده است. مدل EPM بر پایه اصل امتیازدهی به دو متغیر اصلی شامل شدت و میزان فرسایش و رسوب‌زایی، اقدام به بررسی میزان فرسایش‌پذیری حوضه آبریز کرده و مدل MPSIAC از تأثیر و نقش ۹ عامل مهم و مؤثر بر فرسایش خاک و رسوب‌زایی حوضه آبریز برای برآورد وضعیت رسوب‌دهی و فرسایش بهره می‌گیرد. طبق نتایج به‌دست‌آمده مشخص شد که حوضه آبریز شیرین‌دره رسوب‌دهی کلی ۸۳۱۴۰/۳ مترمکعب بر سال و رسوب‌دهی در سطح برابر با ۲۱۷۹۰۹/۹۴ تن بر سال برای مدل EPM دارد. همچنین، مقادیر ۷۵۰/۹۵ مترمکعب بر سال و رسوب‌دهی در سطح برابر با ۶۵۸۵۰۹/۵ تن بر سال توسط مقد

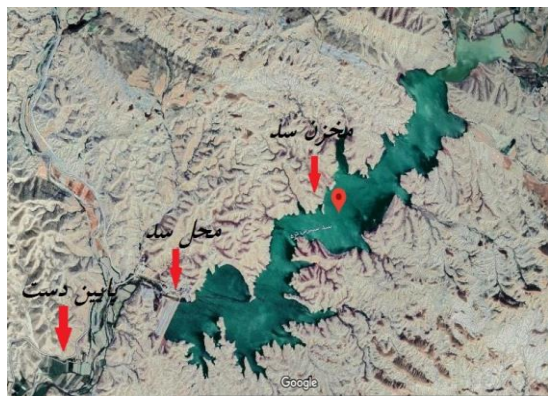
شکل ۳. تصویر ماهواره‌ای رودخانه شیرین‌دره و شرایط ممانداری پایین دست (تصویر گوگل مپ ۲۰۱۹)

ساختار ممانداری خود را از دست نداده است. از سوی دیگر، سبب رونق کشاورزی در منطقه شده و این مسئله نیز سبب نفوذ مزارع کشاورزی به حریم رودخانه در پایین دست شده است (شکل ۳).

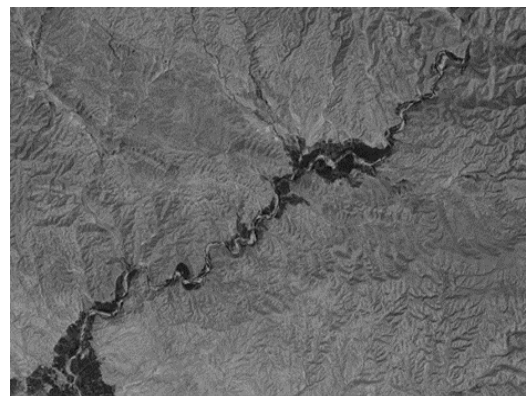
شکل ۲. تصویر ماهواره‌ای رودخانه شیرین‌دره و شرایط ممانداری پایین دست (تصویر لندست ۱۹۹۵)

منطقه بررسی شده در محدوده شیرین‌دره در بخش بالادست آن رودخانه از شرایط کوهستانی عبور می‌کند و در بخش پایین‌دست ساختار مئاندری به خود می‌گیرد. شکل ۲ وضعیت تغییرات را در بستر اصلی رودخانه شیرین‌دره نشان داده است. همان‌طور که در این شکل مشاهده می‌شود، بستر رودخانه در بخش پایین‌دست و همچنین، محدوده مسیر در مناطقی که ژئومورفولوژی ساختمانی منطقه به صورت مناطق پست و دشت ظاهر شده، به صورت مئاندری گسترش پیدا کرده است. این مسئله نیز سبب توسعه صنایع کشاورزی، ایجاد مزارع و
