بررسی پدیده نشست زمین بر اثر افت سطح آب‌های زیرزمینی در محدوده شهر ارومیه

با استفاده از تغییرات دانه‌بندی لایه‌های زمین

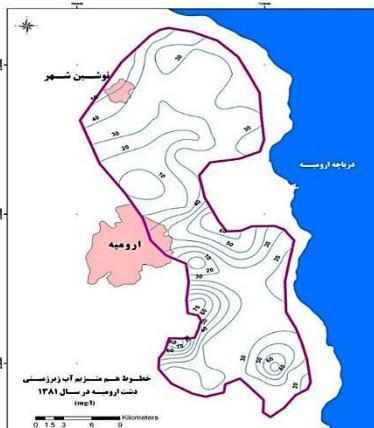
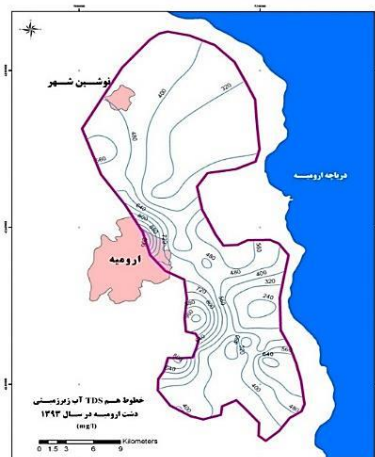
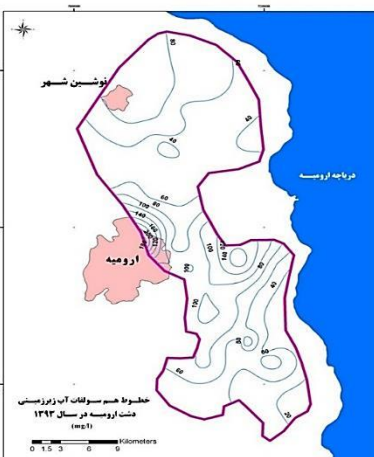
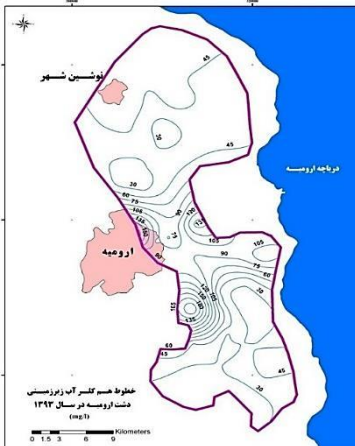
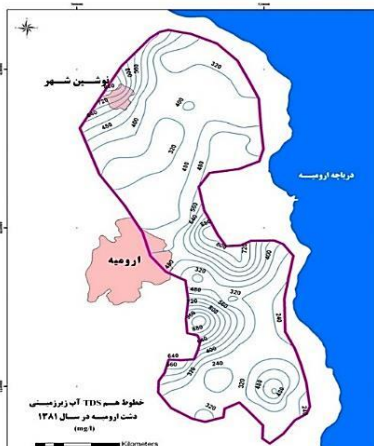
شکل ۱۵. خطوط هم تراز پارامترهای کیفی دشت ارومیه

نقشه‌های هم‌تراز پارامترهای کیفی (EC، منیزیم، کلسیم، سدیم، سولفات، کلر و TDS) منابع آب زیرزمینی دشت ارومیه برای سال‌های ۱۳۸۱ و ۱۳۹۳ ترسیم شده و در شکل ۱۵ ارائه شده است. میزان EC در سال‌های ۱۳۸۱ تا ۱۳۹۳ افزایش داشته است که از دلایل این امر، می‌توان به خشک‌سالی‌های اخیر و روند خشک شدن دریاچه ارومیه و تغییراتی که در اکوسیستم‌های منطقه ایجاد شده است، اشاره کرد. از نظر مقادیر منیزیم، در سال ۱۳۹۳ مقدار این پارامترها در قسمت‌های جنوبی حوضه بیشتر شده، ولی در شمال دشت مقدار آن کاهش یافته که البته این تغییرات کم و ناچیز است. از نظر مقادیر سدیم، در سال ۱۳۹۳ مقدار این پارامتر در شمال و جنوب دشت کاهش یافته، ولی در قسمت‌های میانی دشت و اطراف شهر ارومیه افزایش یافته است. به طوری که میانگین آن در کل دشت تغییر محسوسی نکرده است. از نظر مقادیر سولفات نیز در سال ۱۳۹۳ مقدار این پارامترها در قسمت‌های میانی حوضه و اطراف شهر ارومیه افزایش یافته، ولی در شمال و جنوب حوضه کاهش
